CONCEPCION *und* CHILLAU IN CHILE

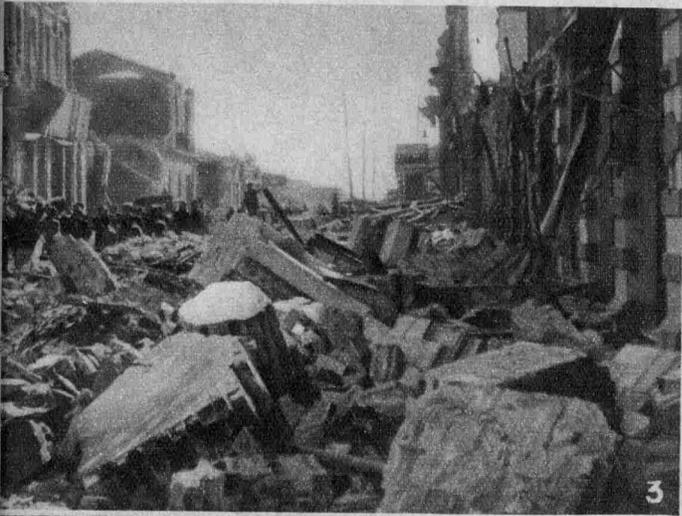
8. Das ist das Los der Ziegel- und Steinhäuser. Es gibt dahingegen 6stöckige Bauten aus Eisenbeton, die unbeschädigt blieben. Sogar die Betonmasten sind größtenteils ganz geblieben.

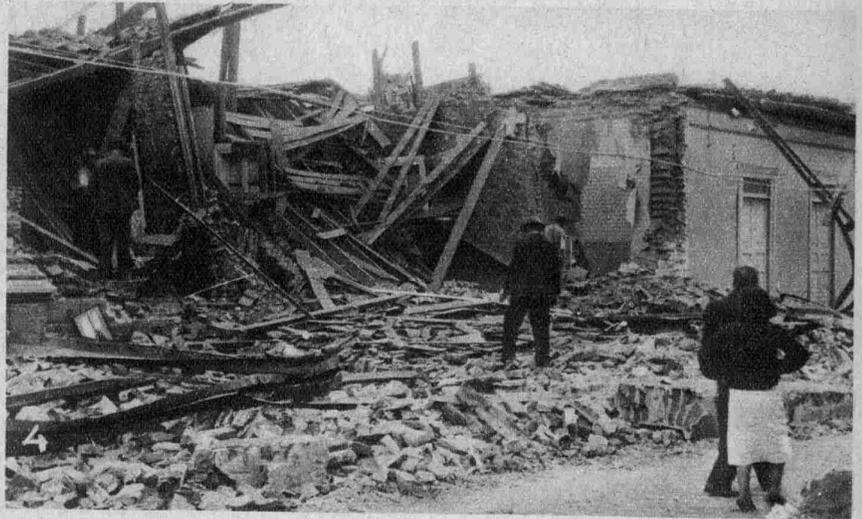
9. Es ist schwer, sich da zurechtzufinden. Rechts im Hintergrunde ist das Dachwerk zur Wand geworden.

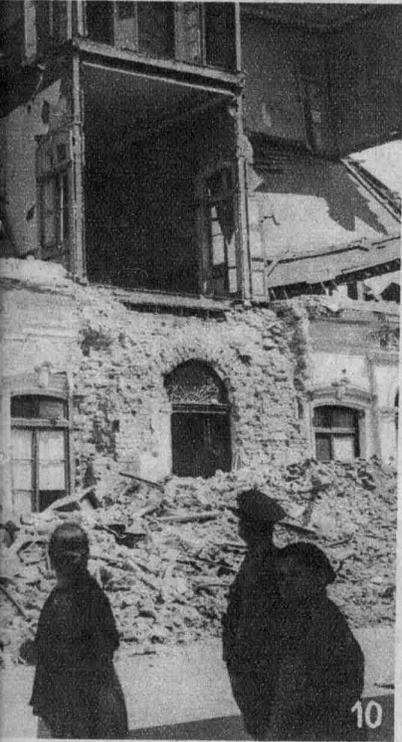
10. Man beachte die Fußböden des 2. Stockwerkes, sie legen sich als schiefe Ebene auf die Vorderwand des Erdgeschosses. Die Ziegelfassade ist eingestürzt; das Innere aus Holz hat nicht viel Schaden gelitten.
