# DIE KREUZSTEINE des Kantons ESCH-A in WORT und

## Die Gemeinde Bettemburg

### 3. Das Kreuz am Schlosse Collart.

### 4. Das Kreuz am Pfarrhause.

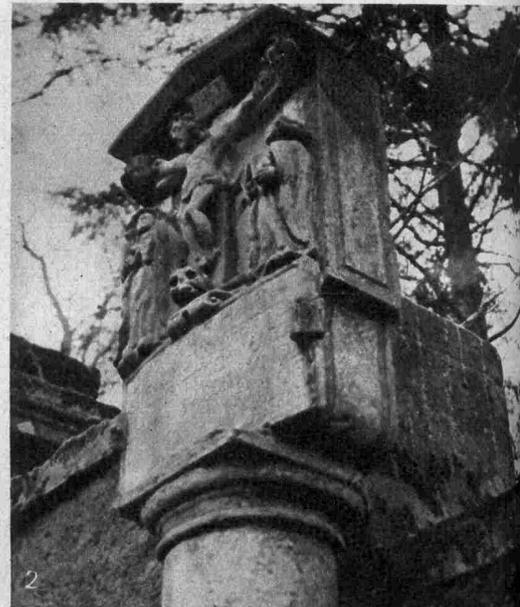
**3. Material, Aufbau und Abmessung:** Es ist aus Sandstein hergestellt und besteht aus Sockel, gleichmäßig gerundeter Säule mit Basis und Kapital und dem Kopfstück: Gesamthöhe: 3.02 m. Sockel: 0.37 H. 0.83 B. 0.63 T. Sockelplatte: 0.15 H. 0.94 B. 0.70 T. Säule 1.57 H. — 0.80 Umfang. Kopfstück: 0.93 H. 0.52 B. 0.17+0.20 T.

**4. Veränderungen und Zustand:** Sein Zustand ist trotz seines hohen Alters gut. Im Jahre 1930 zeigte das Kopfstück noch deutliche Spuren von Tünche. Die sind aber heute beinahe restlos verschwunden. Von Bubenhand wurde in der nachfolgenden Zeit der Christuskopf herabgeworfen. Ein Auto warf vor einigen Jahren im Monat März das ganze Kreuz um. Der Autobesitzer ließ es wieder aufrichten. Dabei kam auch der aufgehobene Christuskopf wieder an seine Stelle.

**5. Plastik und Darstellung:** Die geradlinige, weit überdachte, an den Seitenflächen mit einfachem, geometrischen Motiv versehene Bildtafel stellt die ge-

wohnte Kreuzigungsgruppe dar mit Christus, Maria und Johannes. In ihrer Anordnung und künstlerischer Durchbildung stimmt sie mit der Gruppe des Klosterkreuzes überein: Maria und Johannes tragen faltige Gewandung. Christus ist in lebensvoller Darstellung, in langem flatternden Lendenschurz, mit 3 Nägeln am stark erhaben gearbeiteten Kreuzstamm befestigt. Die Seitenarme des Kreuzes haben als Endigung den befügelten Engelskopf. Den Abschluß der oberen Kreuzesendigung bildet der auf schief stehender Platte angebrachte Titulus. Zu Füßen des Christus befindet sich ein scharf ausgeprägter Totenkopf mit nur einem Knochen, als Symbol Adams, auf dessen Grab, der Legende nach, das Kreuz Christi gestanden haben soll. (Nach der Meinung der meisten Kirchenväter hatte Sem nach der Sündflut Adams Schädel an der Kreuzigungsstelle begraben. Herders Konv. Lexikon.)

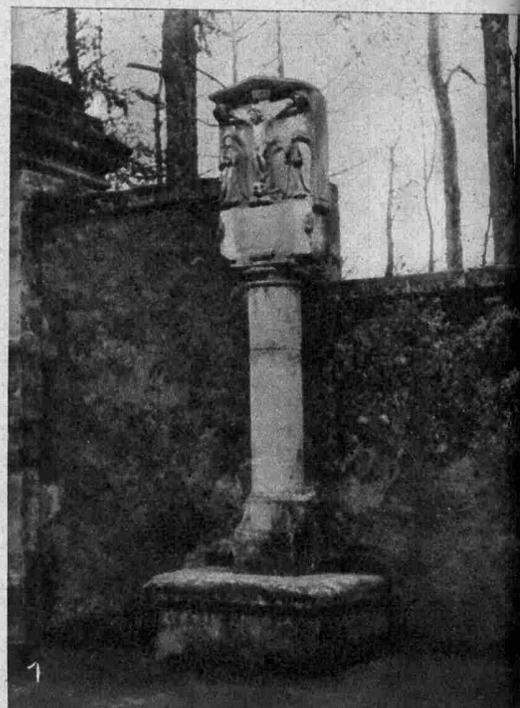
**2. Veränderungen und Zustand:** Die Säule hat einen Riß. Der Zustand des Males ist aber befriedigend.

Der bei dieser Gelegenheit neu errichtete Sockel ist aber etwas mächtig ausgefallen. Beim Tünchen der Pfarrhausfront hat man leider auch das Mal, nämlich den Sockel hellgrau und die Säule mit dem Kopfstück gelblich gestrichen.

**4. Abmessung, Material und Aufbau, Plastik und Darstellung:** Es besteht aus dem Sockel, einer stark nach oben verjüngten, fünfflächigen, gekanteten Säule und einem einfach gehaltenen Kopfstück mit abgerundeter Bedachung. Das Material ist Sandstein.

Gesamthöhe: 2.80 m. Sockel: 0.78 H. 1 B. 0.58 T. Sockelplatte: 0.16 H. 1.17 B. 0.68 T. Säule: 1.21 H. Kopfstück: 0.65 H. 0.38+0.33 B. 0.17+0.12 T.
