TE IN WORT UND BILD

von Raymond Dedieu

II. Das Kreuz am Hofe „Schintgen“ in Nœrtzingen.

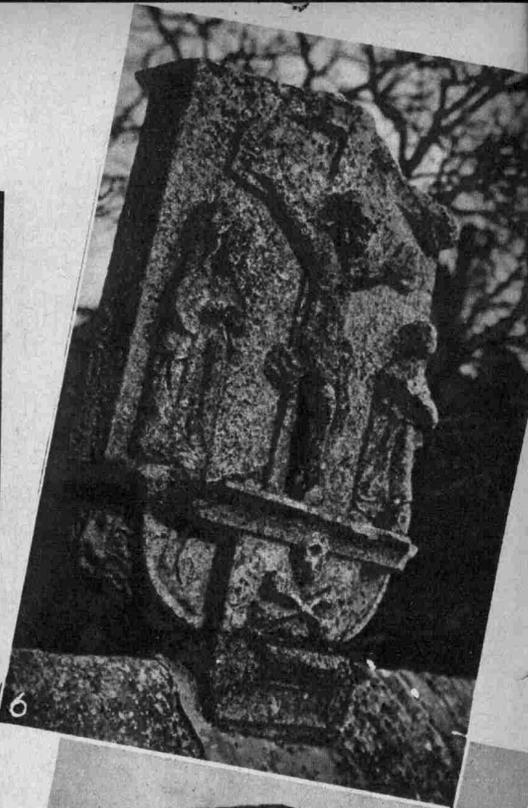
II. Alter, Aussehen, Plastik und Dar- stellung: Der Kreuzstein stammt aus dem Jahre 1613. Die Jahreszahl befindet sich in Relief am westlichen, unteren Teil des Kopfstückes. Die sichtbaren Teile, Kopfstück und Kapitäl sind zur Garten- seite hin noch gut erhalten. Die der Stra- ße zugekehrte Seite hingegen hat von Bubenhand und vom Wetter gelitten. Die geradlinige Bildtafel mit schräg zulauf- endem, an der Westseite beschädigten Gesims stellt in diesem Bildfelde die Kreuzigungsgruppe dar mit dem Toten- kopf über zwei sich kreuzenden Toten- gebeinen am Fuße des Kreuzstammes.

- 1) Das gotische Kreuz 1899
(nach Michael Engels)
- 2) Dasselbe 1930
- 3) und 1937
- 4) Pieta und Bischof
- 5) Der Hl. Andreas und der Bischof
- 6) Kreuztafel am Hofgut Schintgen. Westseite
- 7) Dieselbe von der Ostseite aus gesehen.

III. Ausmaße: Kopfstück: 0.67 H. 0.54 B. 0.12+0.065 T. Kapitäl: 0.11 H. 0.24 B. 0.26 T. Gesamthöhe: 0.78 m. Entfernung vom Boden: 1.32 m.

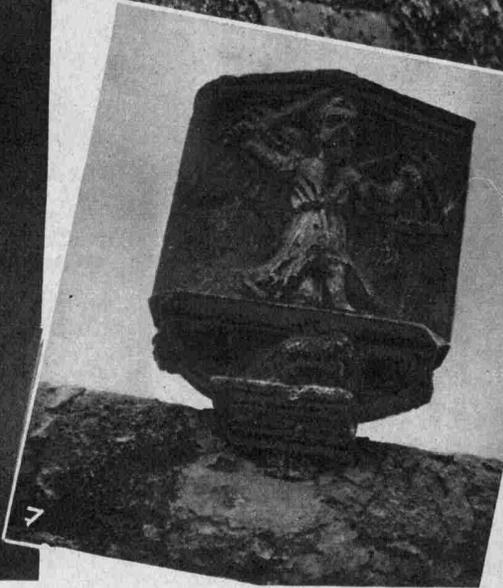
Als dekoratives Element trägt der abge- rundete untere Teil des Kopfstückes an den beiden Seiten den Löwenkopf mit etwas vermenschlichtem Gesichtsaus- druck. Die Plastik der Ostseite bildet eine Darstellung des Erzengels Michael, in der Rechten das Schwert zückend und in der Linken die Waage haltend, in deren Waagschalen eine menschliche Figur und eine Tiergestalt sich das Gleichgewicht halten. Darunter ist auf hervorstehender Platte das Lamm Gottes mit Fahne her- ausgemeißelt. Rechts und links von die- sem befinden sich in Hochrelief die beiden Buchstaben: M.S., wahrscheinlich den Namen des Errichters markierend.
